STADTMANNHEIM²

BESCHLUSSVORLAGE

Nr. V308/2015

Betreff
Spielplatzkonzept für die Stadt Mannheim – nachhaltig und bedarfsgerecht

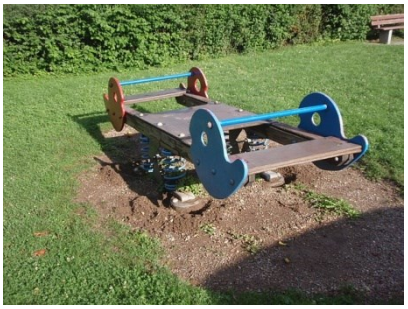
Verkehrssituation *(Erreichbarkeit, Nähe zu großer Straße, Lärm, Staub)*	Liegt innerhalb einer Kleingartenanlage, 3-teilig
Einrichtung/ Spielgeräte	Doppelfederwippe, Rutsche, Schaukel, Bänke, Mülleimer
Beläge	Rindenmulch, Rasen
Bepflanzung	Keine, Mietergärten
Einzugsgebiet/Siedlungsart	Kleingartenanlage
Einwohnerzahl/Demographie im Umkreis von 1.500 Metern	**Hochstätt** 3.201 Einwohner gesamt 25,6 % unter 18-Jährige *Stand 31.12.2013*
Umgebung (z.B. Schulen, Kitas, sonstige Benachbarungen)	Schulhof in der Nähe, der während der Schulzeit und in den Ferien geöffnet ist, jedoch kein Mehrwert für den U6-Spielplatz
Nutzung	Der Spielplatz ist nur halböffentlich und wird wahrscheinlich eher wenig bis gar nicht genutzt
Spielplatztyp	U6

Fazit: Die öffentliche Nutzung der Spielgeräte ist fraglich. Der Spielplatz hat keinen Spielwert für die Umgebung. Die Spielgeräte sollten abgebaut werden. Die Rasenflächen mit Bänken können als Aufenthaltsfläche bestehen bleiben bzw. durch weitere Möblierung erweitert werden.
Vor dem Rückbau ist mit dem Verein zu klären, ob der Spielplatz analog der Spielplätze in den Kleingartenanlagen übernommen wird, um Wartung und Pflege einzusparen.
